報告書

株式会社デンソー
エンジン機器品質保証部
第2品質保証室

受領しましたイリジウムプラグ不具合発生の調査結果について御報告致します。

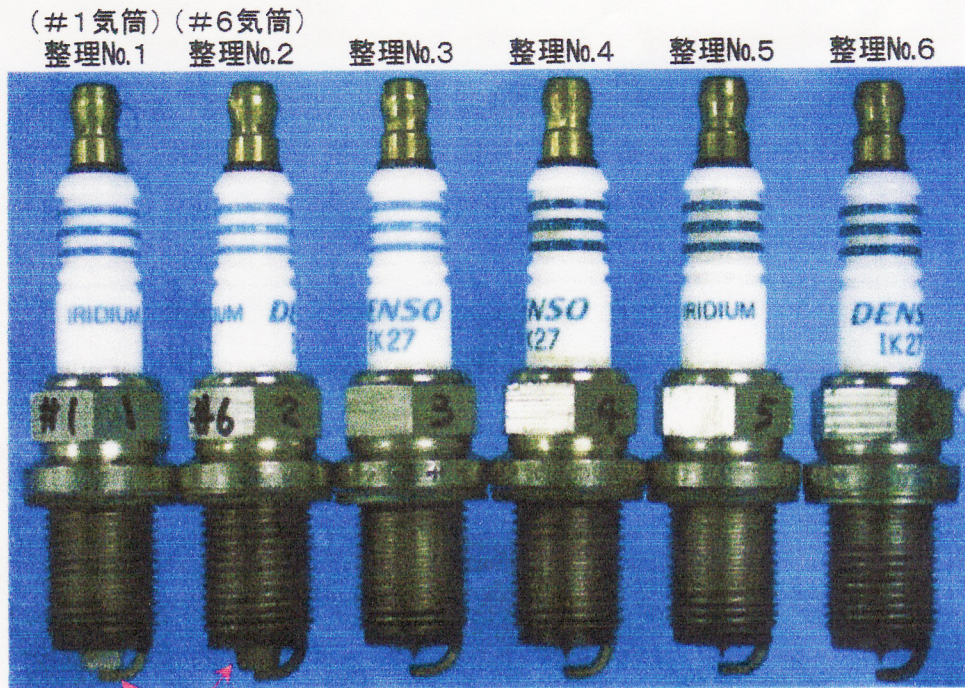
・外観状況

- ・6ヶ中2ヶ(整理No.1、2)は、碇子脚部割れ(脱落)が認められる。
- ・その他各部に損傷等の異常は認められない。

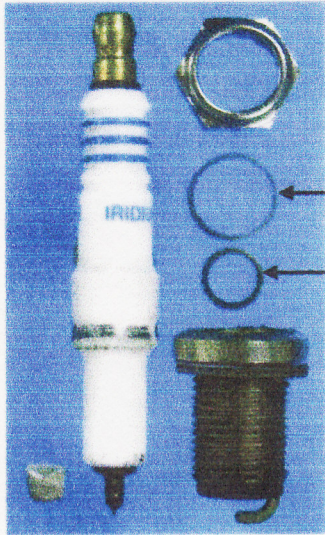
(整理No.1)

- ・2ヶ共に、碇子割れ形態は急激に受熱温度が高くなった場合の過大な熱応力により発生する割れ形態である。
- ・尚、組付け部品であるパッキン、リングの組付状態は良好である。

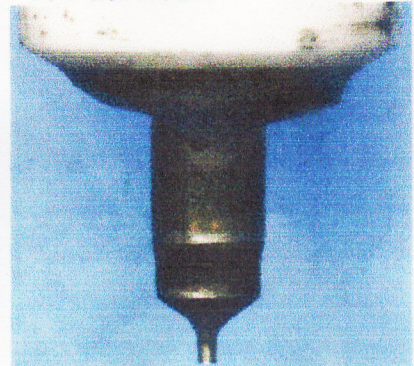
碍子割れ部拡大

- ・碇子割れ破面を調査した結果、粒内破壊であり正常にアルミナ粉体をプレスし焼成した碇子が、機械的過大な外力、又は急熱等の過大な熱衝撃の加わりにより割れた形態である。製造的に異常であった部分は見られない。

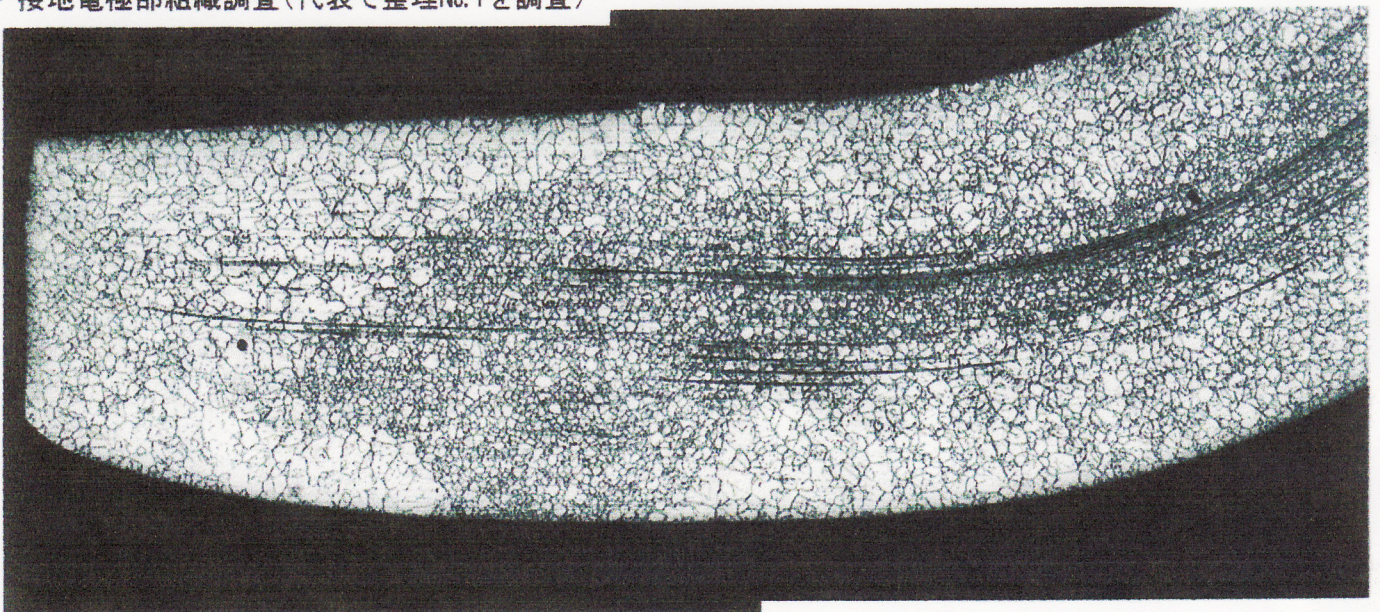
・ 接地電極部組織調査(代表で整理No.1を調査)

- ・結晶粒の成長は殆ど認められず、正常受熱温度域(850℃以下)の状態である。従って、長時間過熱されたことは考えられない。

結晶粒の状態より、正常受熱温度域(850℃以下)であったと推定される。
