## 報告書

受領しました市場不具合発生車装着イリジウムプラグの調査結果を御報告致します。

## 1. 受領イリジウムプラグと車両経歴

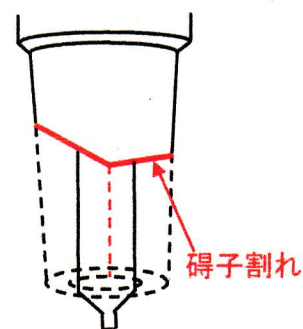
(割れ状況)

- ・3ヶ共に、碍子割れ形態は急激に受熱温度が高くなった場合の過大な熱応力により発生する割れ形態である。
- ・尚、組付け部品であるパッキン、リングの組付け状態は良好である。

- ・受領しましたイリジウムプラグ6ヶ中3ヶ(#1、#2、#6)の碍子割れ品は、製造状態に異常は認められませんでした。
- ・従って、碍子割れ原因を明確に判断することはできませんが、割れ形態より装着中に異常に急激な温度変化が発生(燃烧異常?)したことに起因した碍子割れと推定されます。
- ・又、御使用時のチューンナップ状態に対して、選定いただいた今回のプラグは熱価不足であったことも推定されます。プラグ側からは、高熱価側プラグの御使用が必要と推定されます。

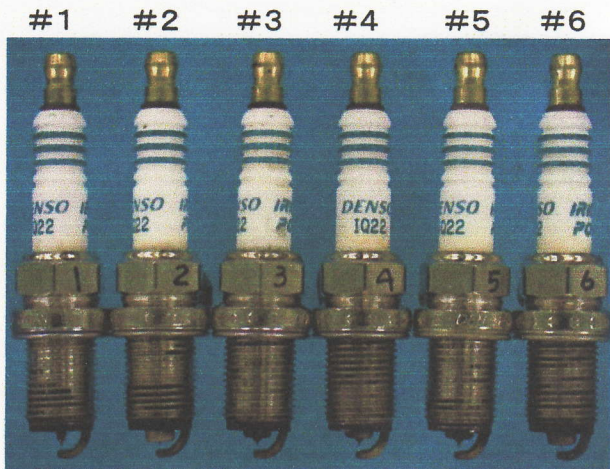
・外観状況

- ・受領プラグ6ヶ中3ヶ(#1、#2、#6)に、碍子脚部割れが認められる。その内1ヶ(#1)の碍子は脱落している。
- ・尚、その他各部に損傷等の異常は認められない。

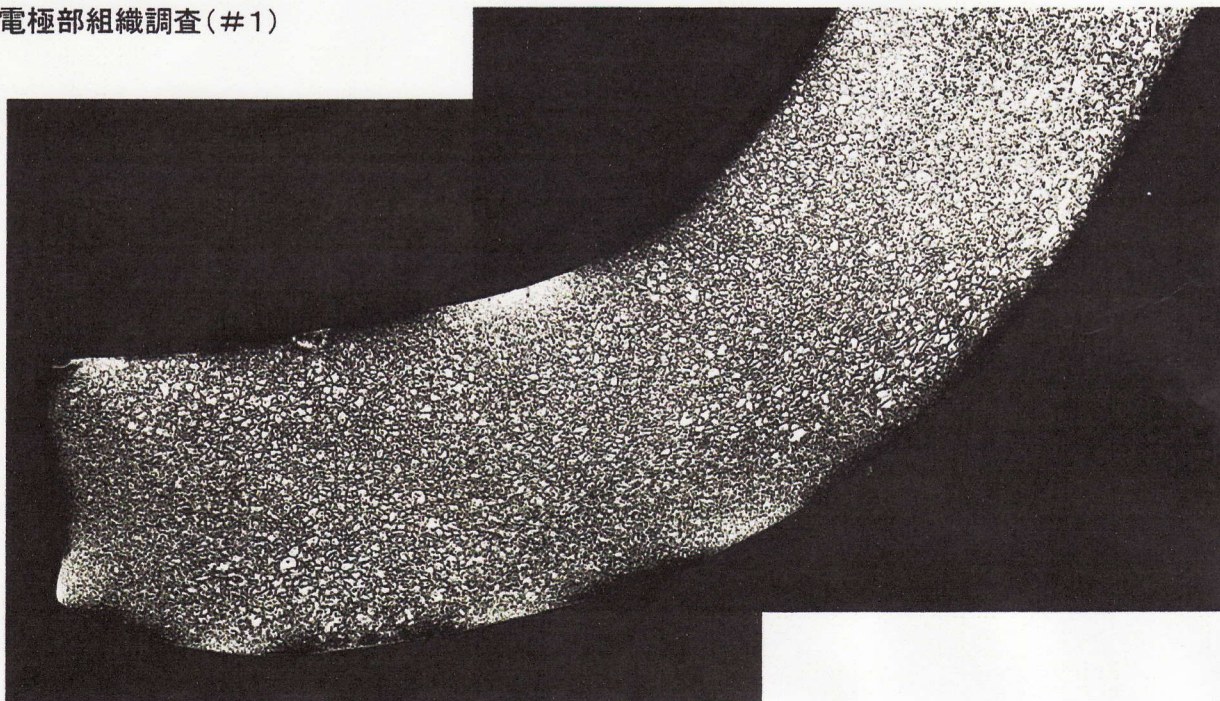
・ 接地電極部組織調査( #1 )

・結晶粒の成長は殆ど認められず、正常受熱温度域(850℃以下)の状態である。  
従って、長時間過熱されたことは考えられない。  
但し、短時間の過熱では結晶粒が成長しないため、短時間の過熱が発生したかどうかは判断できない。
